**RELATÓRIO SUMÁRIO DE ACIDENTE COM AERONAVE  
 AIRCRAFT ACCIDENT SUMMARY REPORT**

TL-2000 Sting aircraft, CS-UQB,  
 Runway excursion and obstacle collision,  
 Benavente airfield, August 22<sup>nd</sup>, 2019

| <b>PROCESSO GPIAAF GPIAAF PROCESS ID</b><br><b>2019/ACCID/10</b> | | Classificação Classification<br>Acidente Accident | |

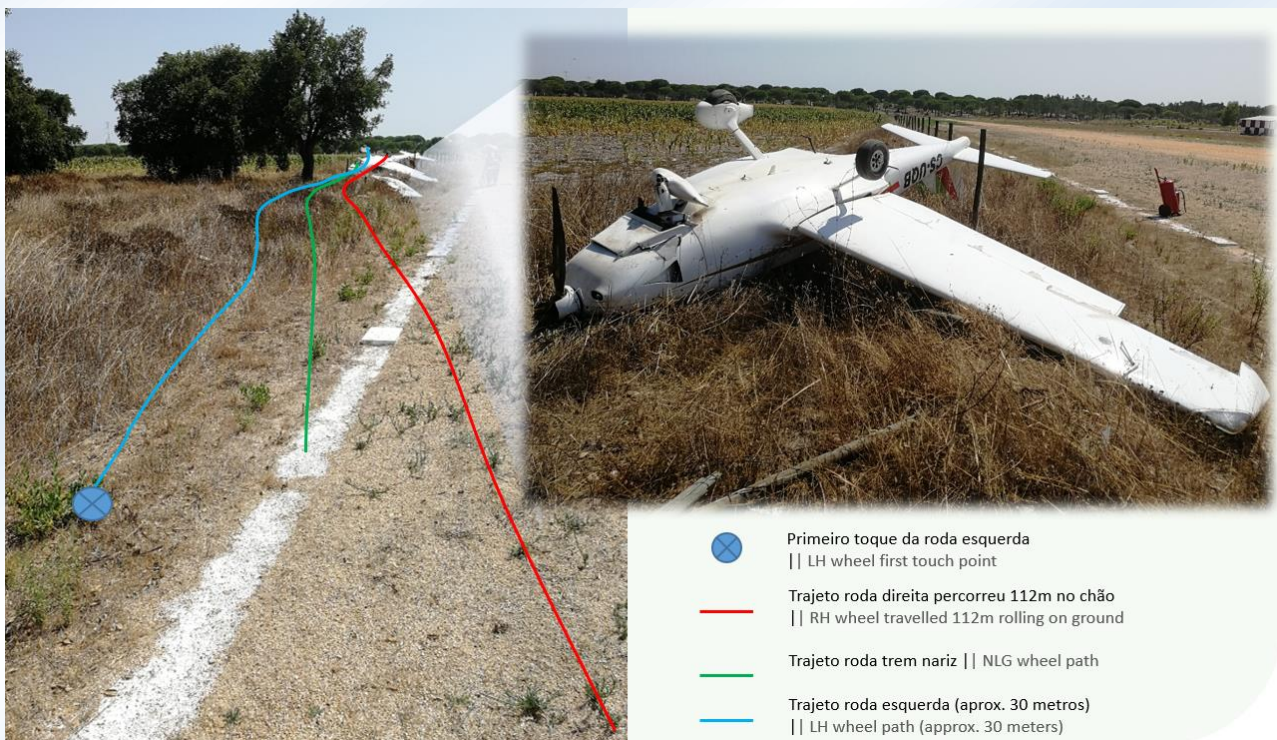
**Figura 1 || Figure 1**  
Trajetória final da aeronave no solo e posição final || Aircraft ground final path and position

Ainda com os *flaps* na posição estendida (*full*), a aeronave não ganhou altitude, mantendo apenas a roda do trem direito no solo. Com um ângulo de pranchamento significativo, mantendo a asa esquerda em cima e permitindo um ligeiro toque no solo do bordo de ataque na ponta da asa direita, a aeronave acabou por colidir com a asa esquerda na vedação de estacas e arame farpado e numa árvore próxima.

A vedação foi então arrancada pela fuselagem e trem direito e iniciada uma dinâmica de desaceleração, tendo a aeronave ficado imobilizada na posição invertida sobre a lateral da pista, a 190 metros da soleira da pista 10 e a cerca de 130 metros do ponto de toque inicial.

Still with the flaps in full position, the aircraft did not gain altitude, keeping only the right landing gear wheel on the ground. With a significant bank angle, keeping the left wing up and allowing a slight touch on ground of the right-wing tip leading edge, the aircraft collided with the left wing at the poles and barbed wire fence and a close tree.

The fence was then torn off by the fuselage and right main landing gear and a deceleration dynamic began, and the aircraft was immobilized in the inverted position on the runway side, 190 meters from runway 10 threshold and about 130 meters from the initial touching point.
