**RELATÓRIO FACTUAL DE ACIDENTE COM AERONAVE
AIRCRAFT ACCIDENT FACTUAL REPORT****1- SINOPSE****1- SYNOPSIS**

| PROCESSO GPIAAF GPIAAF PROCESS ID 2019/ACCID/05 | | <i>Classificação Classification</i> Acidente Accident | |
| <i>Tipo Type</i> ALPI Pioneer 200 | | <i>N.º de série Serial No.</i> 049 | <i>Matrícula Registration</i> CS-UNF |

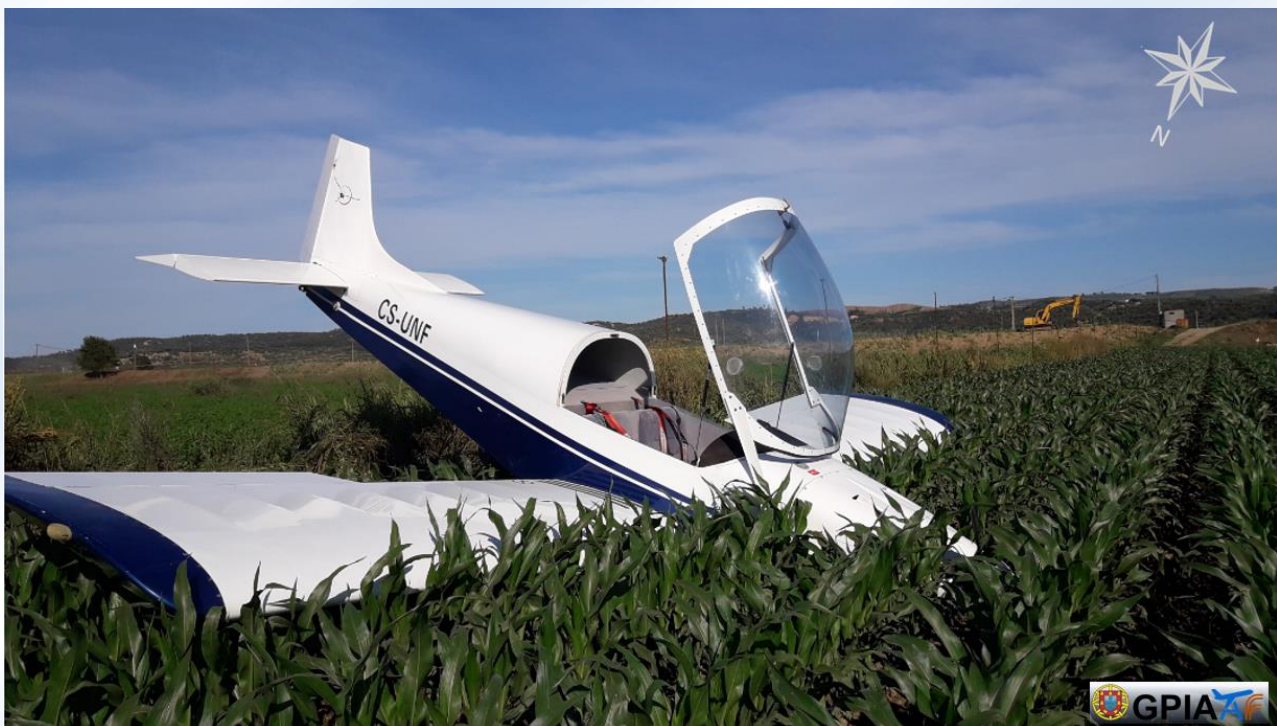
Figura 2 || Figure 2
Posição final da aeronave || Aircraft final position

A aeronave sofreu danos significativos nos trens de aterragem, primeira caverna estrutural e para-fogo, assim como outros não relevantes para a investigação, o que resulta na perda do certificado de voo nos termos do artigo 22.º do DL 238/2004.

The aircraft suffered significant damage in the landing gear, the first structural bulkhead and firewall, as well other damage non relevant to the investigation, which results in the loss of the flight permit in accordance with article 22 of decree-law 238/2004.

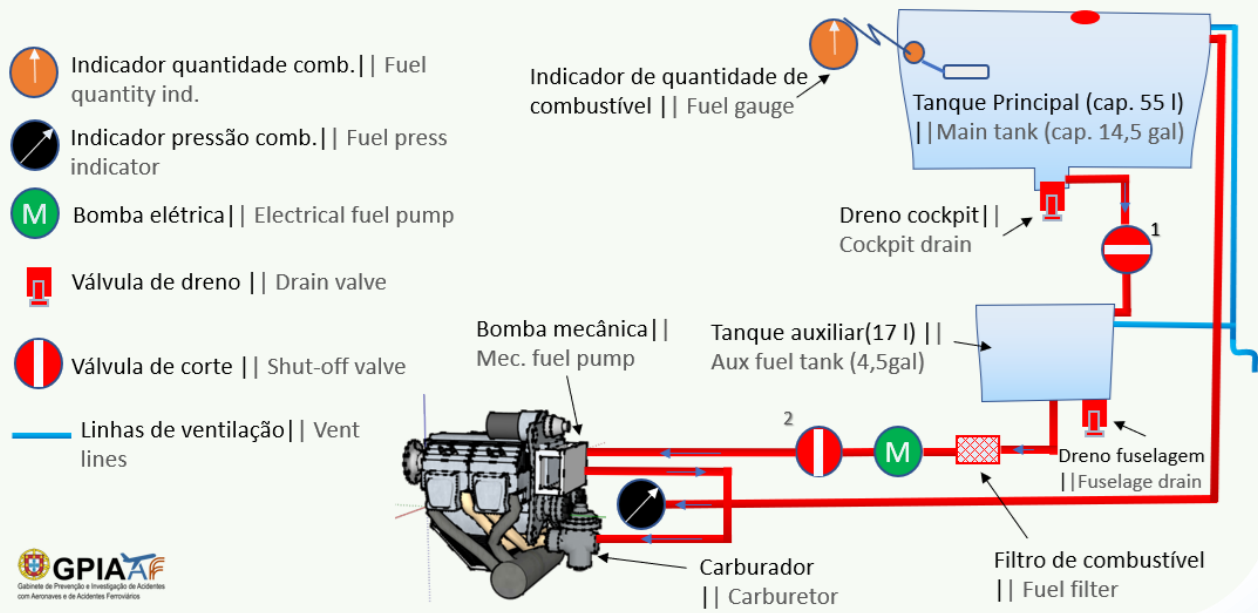
Figura 3 || Figure 3

Consultados os manuais de operação da aeronave e respetivas listas de verificação, foram constatadas alterações significativas no sistema de combustível com adição de um tanque auxiliar, uma válvula de corte entre os tanques e uma instalação em série da bomba elétrica auxiliar em vez da configuração documentada, instalada em paralelo.

Significant changes were made to the fuel system with the addition of an auxiliary tank, a shut-off valve between the tanks and a serial installation of an auxiliary electric pump instead of a parallel configuration as documented in the aircraft manual and checklist made available to the investigation.

The two fuel valves configuration is not mentioned in any aircraft documentation or operational labels in the cockpit, other than the ON-OFF. The system sequencing was not known by the pilot.

Esquema do sistema de combustível da aeronave CS-UNF || CS-UNF aircraft fuel system schematics

Conforme ilustrado na mesma figura, o filtro de combustível está instalado após o tanque auxiliar, significando que uma possível colmatção neste ponto não estaria relacionada com a falha na alimentação ao tanque auxiliar.

As shown in the same figure, the fuel filter is installed after the auxiliary tank, meaning that a possible clogging at this point would not be related to the fuel supply failure to the auxiliary tank.

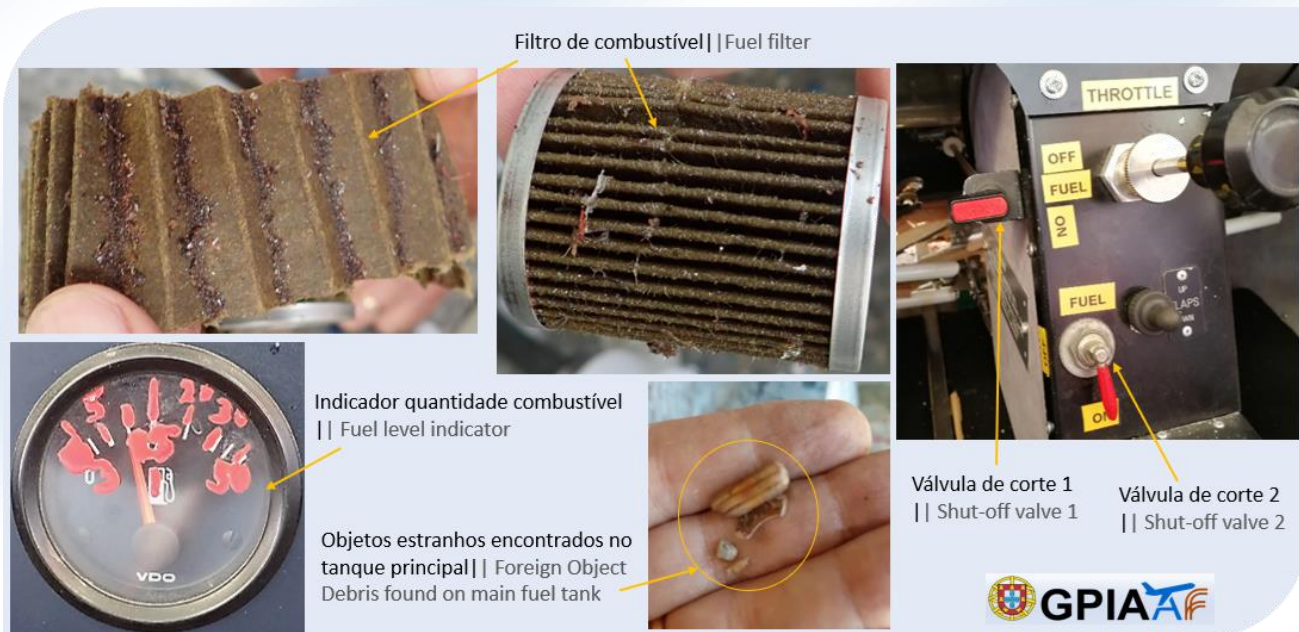
Figura 4 || Figure 4

Na avaliação da aeronave, foi constatada a presença de uma quantidade significativa de resíduos sólidos depositados em diferentes pontos do sistema de combustível, nomeadamente no filtro e em ambos os pontos de purga identificados na figura 3, em especial na purga do coletor do tanque principal localizado no cockpit, indiciando uma drenagem pouco frequente na operação da aeronave.

Contudo, não podem ser ignorados os depósitos de sedimentos no filtro e nos locais de dreno dos tanques, indiciando problemas continuados na qualidade de combustível utilizado na aeronave por contaminação.

In the aircraft condition assessment, a significant amount of solid debris deposited at different fuel system places was observed, namely in the filter and in both drain ports identified in figure 3, especially in the main tank collector drain, located in the cockpit, indicating an infrequent drainage in the aircraft operation.

However, the amount of debris in the filter and in the lower tank drain locations cannot be ignored, indicating continued problems in the fuel quality used in the aircraft by contamination.

Detalhes dos diversos componentes do sistema de combustível || Fuel supply system component details

Para a falta de combustível no tanque auxiliar, a investigação considera como mais provável que a linha de fornecimento ao tanque tenha sido obstruída por acumulação de sedimentos na zona do coletor do tanque principal.

For the lack of fuel in the auxiliary tank, the investigation considers as most probable that the supply line to the tank has been obstructed by sediment accumulation in the main tank collector area.
