**RELATÓRIO FACTUAL DE ACIDENTE COM AERONAVE
AIRCRAFT ACCIDENT FACTUAL REPORT****1- SINOPSE****1- SYNOPSIS**

| PROCESSO GPIAAF GPIAAF PROCESS ID 2019/ACCID/05 | | <i>Classificação Classification</i> Acidente Accident | |
| <i>Tipo Type</i> ALPI Pioneer 200 | | <i>N.º de série Serial No.</i> 049 | <i>Matrícula Registration</i> CS-UNF |

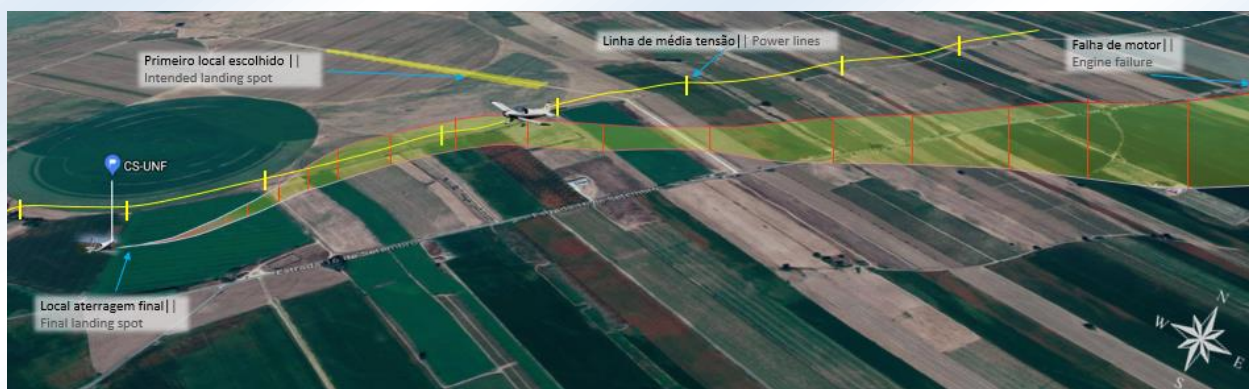
Figura 1 || Figure 1
Trajetória final aproximada da aeronave || Aircraft approximated final flight path
